COMUNE DI SAN FRATELLO

ORDINANZA N° 90

SCHEDA DI RILEVAMENTO DEGLI EFFETTI DEI FENOMENI FRANOSI PER EDIFICI ORDINARI

SCHEDA n° 355		Codice ISTAT 19083078			
Provincia	ME	Indirizzo	PIAZZALE STAZZONE	COORD x	2484700
Comune	SAN FRATELLO	Proprietario	CHIESA SAN NICOLO'	COORD y	4207602
Rilevatore	BARACCHI-MARCHESINI-ANDO'-FERRERA-PIZZUTO			Data rilevamento	20/05/2010

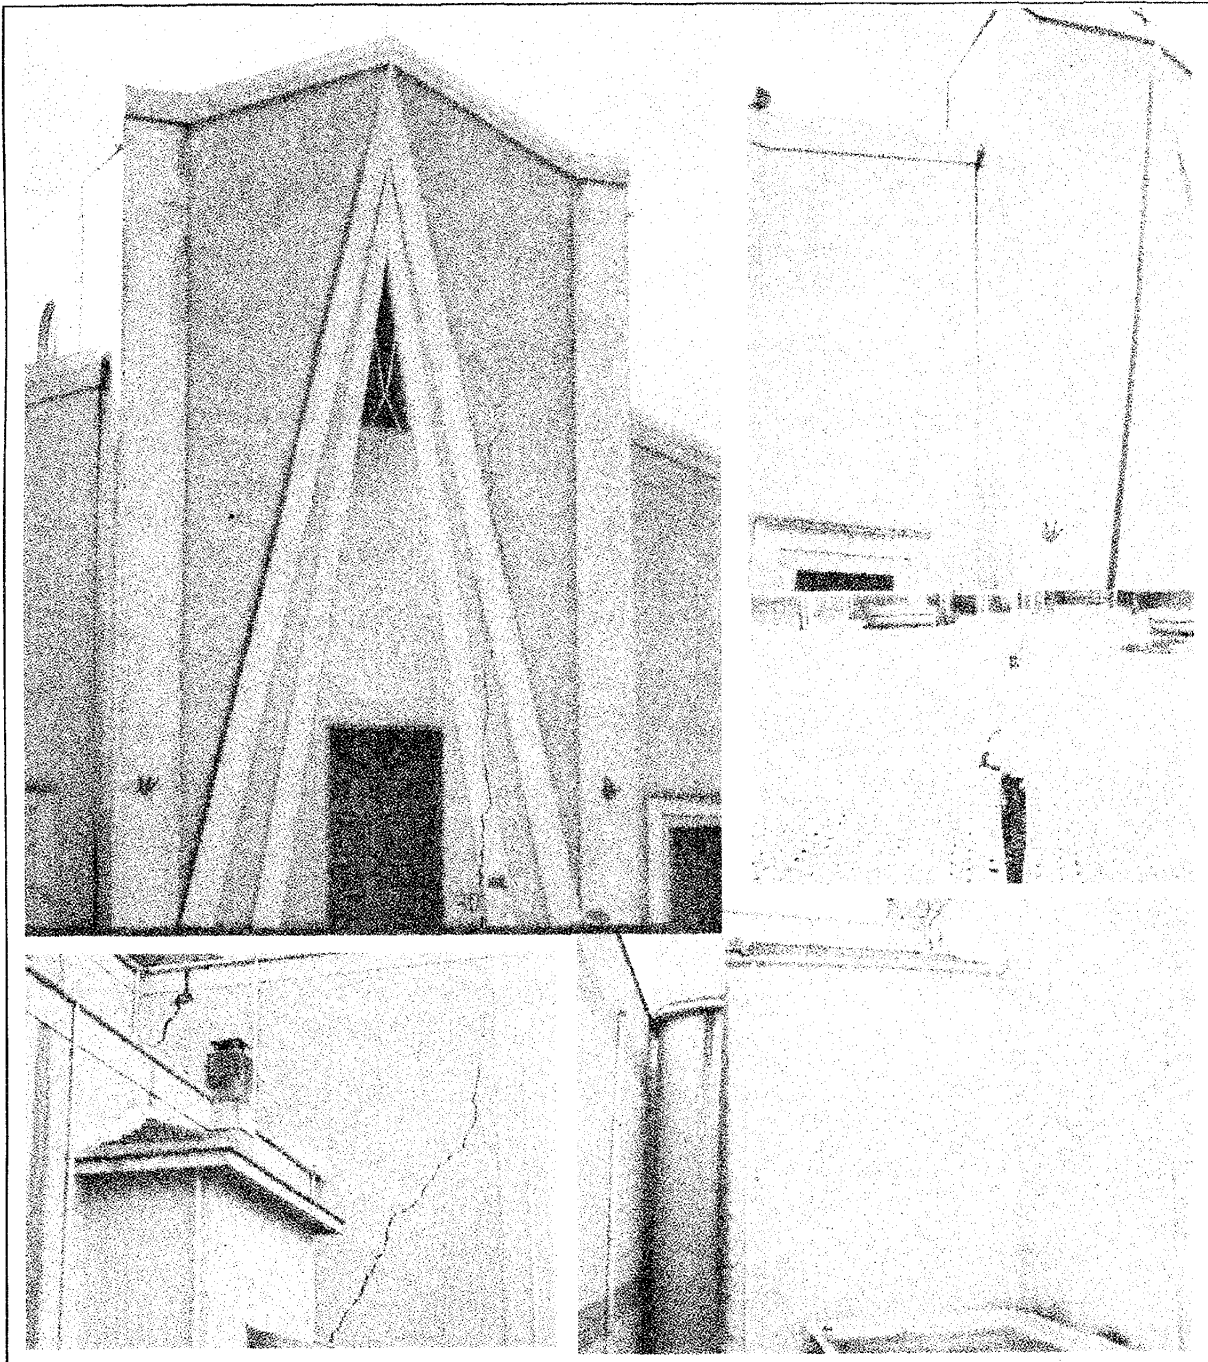
RILIEVO FOTOGRAFICO

EDIFICIO CROLLATO	PARZIALMENTE	TOTALMENTE
NOTE		
L'EDIFICIO PRESENTA UN DIFFUSO LIVELLO DI FESSURAZIONE DA SCONSIGLIARE IL SOPRALLUOGO ALL'INTERNO. FESSURE MOLTO IMPORTANTI SU TUTTA LA STRUTTURA. INVESTITA FORTEMENTE DAL FENOMENO FRANOSO. RIF. SCHEDA n°01 DEL 08/03/2010 - SQ. 29

STIMA TOTALE DEL DANNO
GRAVISSIMO
