# COMUNE DI SAN FRATELLO

ORDINANZA N° 89

L'immediata demolizione dei Plessi Scolastici delle Scuole Elementari, di proprietà Comunale, siti in Via Turio,

### SCHEDA DI RILEVAMENTO DEGLI EFFETTI DEI FENOMENI FRANOSI PER EDIFICI ORDINARI

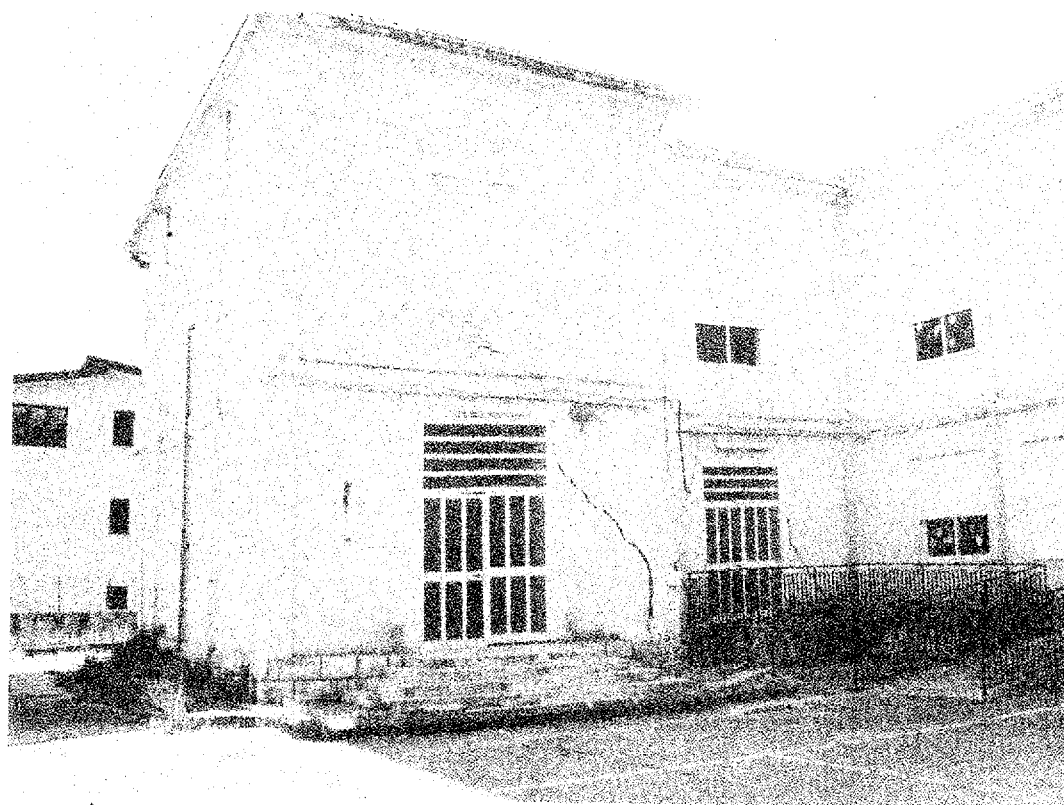
#### RILIEVO FOTOGRAFICO

Livello estensione	Effetto									Tipo fessure			Età fessure			
	gravissimo			medio-grave			leggero			nullo	verticali	inclinate/ orizzontali	a clessidra	recenti	antiche	antiche con riattivazioni
	> 2/3	1/3-2/3	< 1/3	> 2/3	1/3-2/3	< 1/3	> 2/3	1/3-2/3	< 1/3							
Componente strutturale																
Strutture verticali		<input checked="" type="checkbox"/>									<input checked="" type="checkbox"/>	<input checked="" type="checkbox"/>		<input checked="" type="checkbox"/>		
Solai																
Scale																
Copertura																
Tamponature - Tramezzi		<input checked="" type="checkbox"/>														
Intonaci, rivestimenti, controsoffitti

Evidenza significativa di:	SI	NO
- traslazione	<input checked="" type="checkbox"/>	<input type="checkbox"/>
- rotazione	<input checked="" type="checkbox"/>	<input type="checkbox"/>
- cedimenti di fondazione non rigidi	<input checked="" type="checkbox"/>	<input type="checkbox"/>

Elemento	gravissimo	medio-grave	leggero	nullo
elementi strutturali	<input checked="" type="checkbox"/>	<input type="checkbox"/>	<input type="checkbox"/>	<input type="checkbox"/>
elementi non strutturali	<input checked="" type="checkbox"/>	<input type="checkbox"/>	<input type="checkbox"/>	<input type="checkbox"/>
movimenti indotti	<input checked="" type="checkbox"/>	<input type="checkbox"/>	<input type="checkbox"/>	<input type="checkbox"/>

**GRAVISSIMO**
